Lines, streaks, and toner leaking
HP Color LaserJet M750/M775MFP/CP5225/CP5525

Lines, streaks, and/or toner leaking when printing

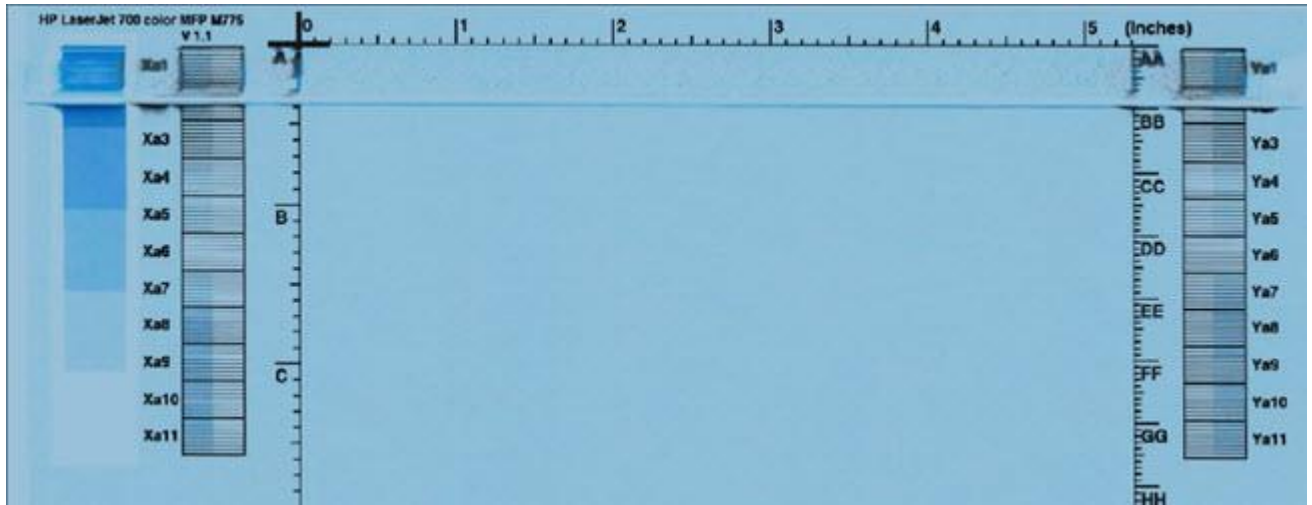
Figure: PQ defect at the top of the page

1. Open the front door of the printer.
2. Remove the toner cartridges and determine whether or not the printer has toner throughout the cartridge area.
3. If the PQ defect only occurs at the top of the page, clean and check the Mylar strip for damage.

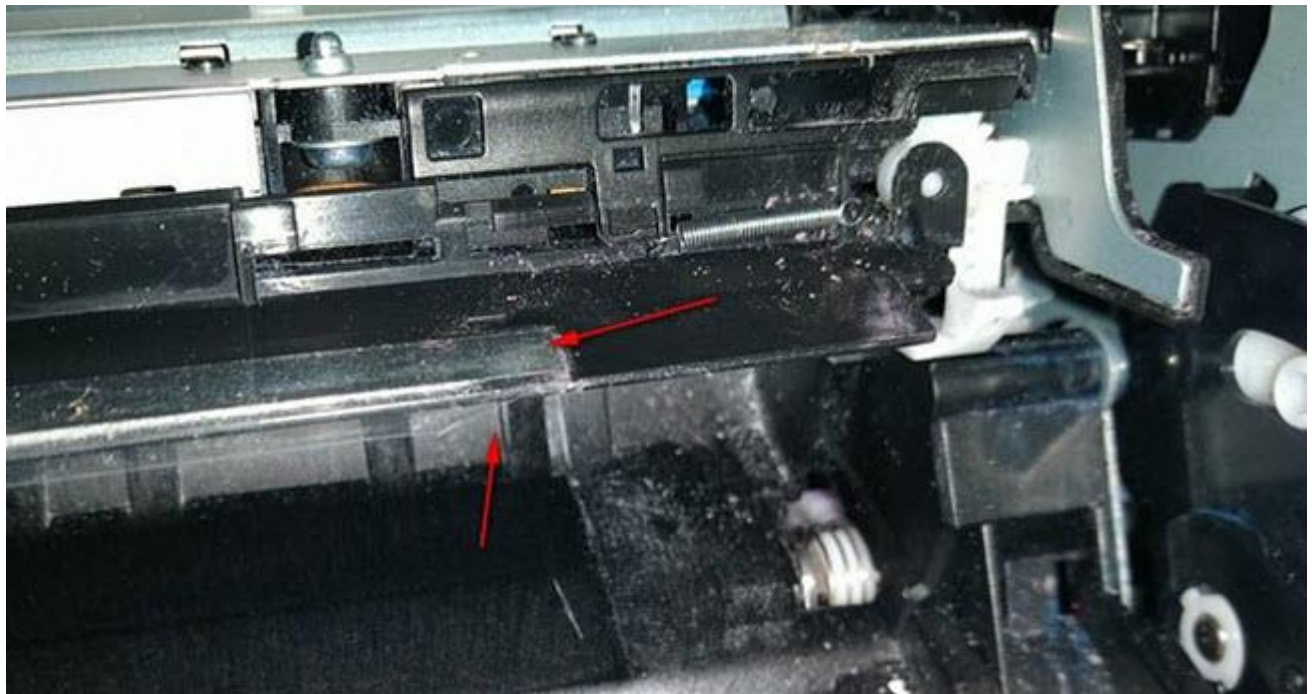
Figure: The Mylar strip needs to be cleaned and/or is damaged (PQ defect at the top of the page)

4. If the Mylar strip is damaged, replace the registration sensor assembly.

Part number: RM1-7922-000CN
